赤錆の除去 / 黒錆化 効果

A 企業様 (大手過酸化製品製造業) 静岡県 使用機種 : MME-32A(循環水仕様)

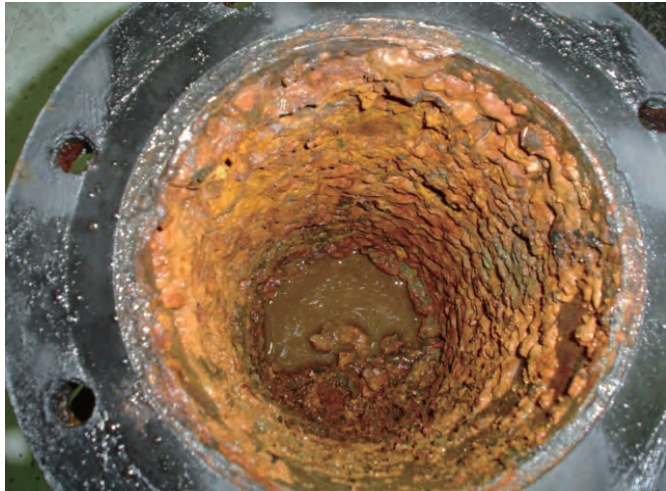
“無雑” 設置前

全体に赤錆が付着していて、
内面表面が確認出来ない。

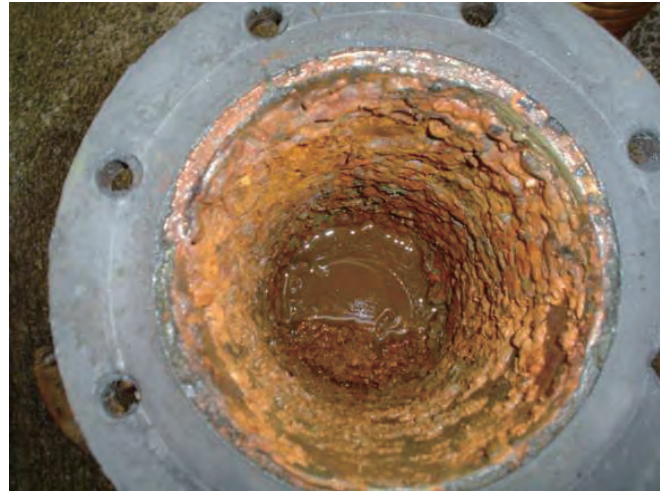
設置後 3 カ月経過

赤錆の除去が進んでいる。

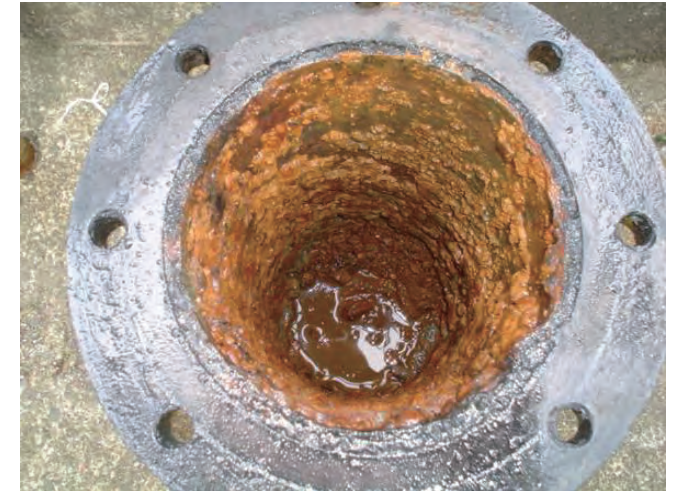
設置後 6 カ月経過

内側表面が確認出来るようになった。

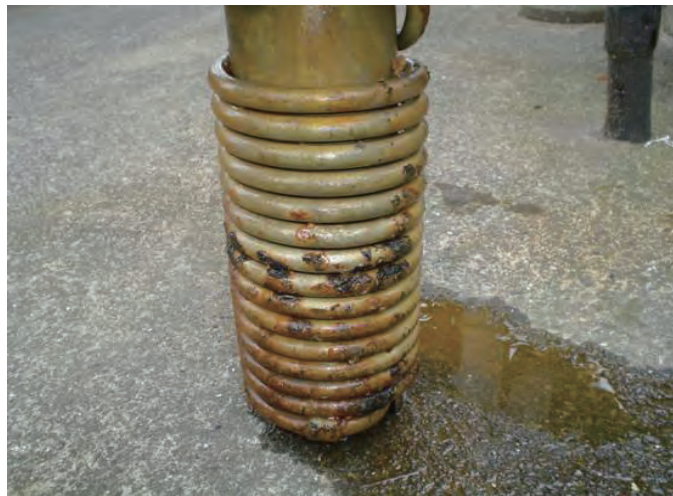
錆でチューブが腐食しかけている。

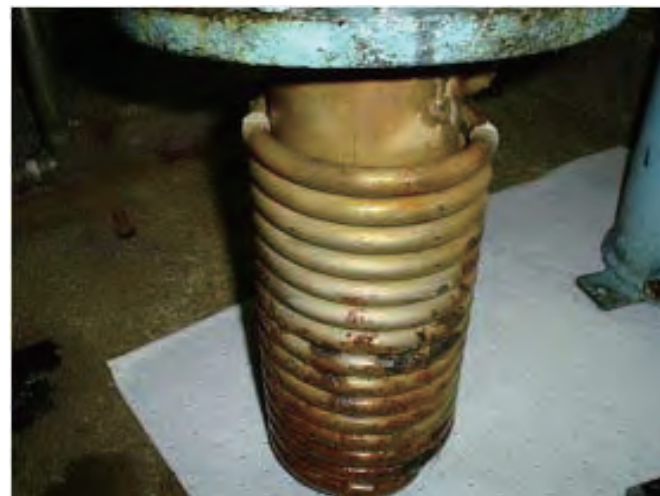
錆による腐食が止まり一部黒錆化している。

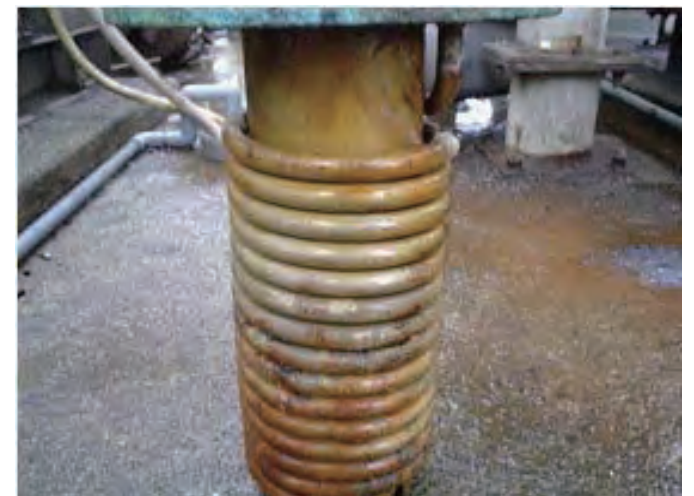
ほとんど錆が無くなった。
