マンション給水管延命対策 (スケール・スライム除去)

Hマンション様 福岡県 使用機種：MME-65A (一過水仕様)

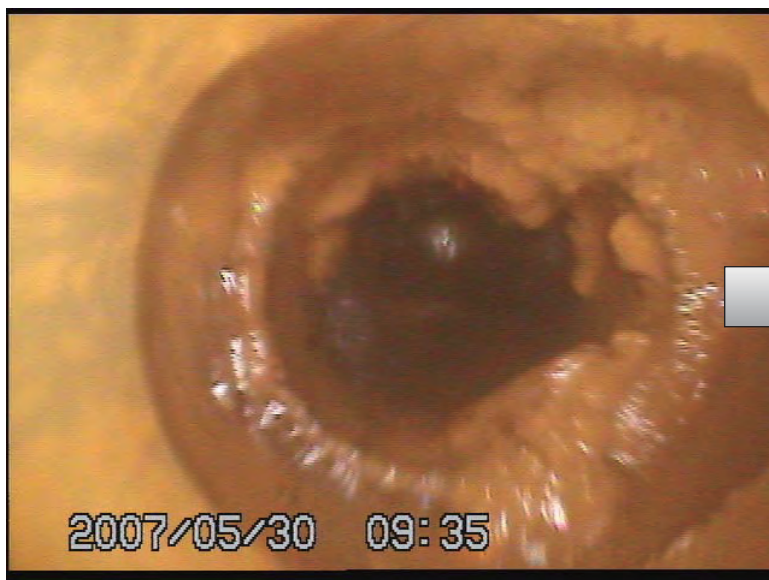
量水メーター内側 エルボ付近
水垢の蓄積で閉塞も時間の問題です。
閉塞率 71.6%

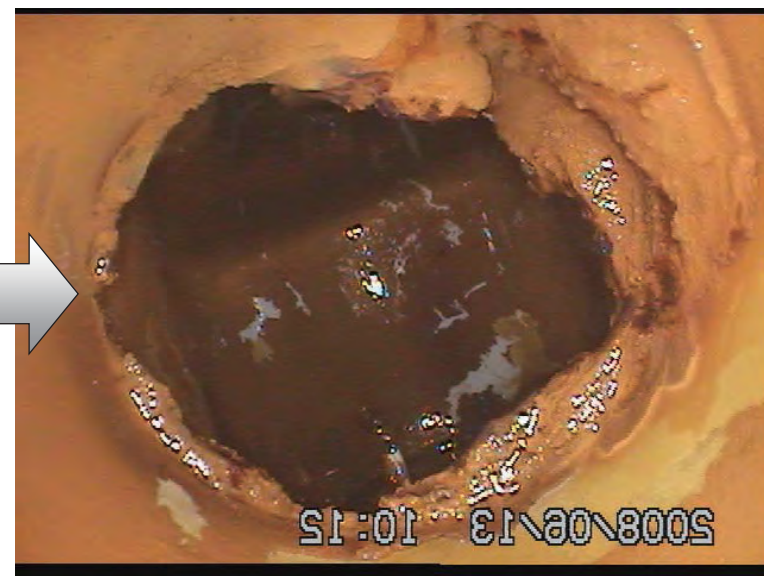
“無雑” 設置 1 年後
明らかな効果が確認できました。
閉塞率 37.0%

※撮影時と同じ角度にする為、
写真を反転しています。
